DOSSIER DE DIAGNOSTICS TECHNIQUES

Réf dossier n° 100414.6737

Type de bien : Immeuble d'habitations

17 Rue BOURBON

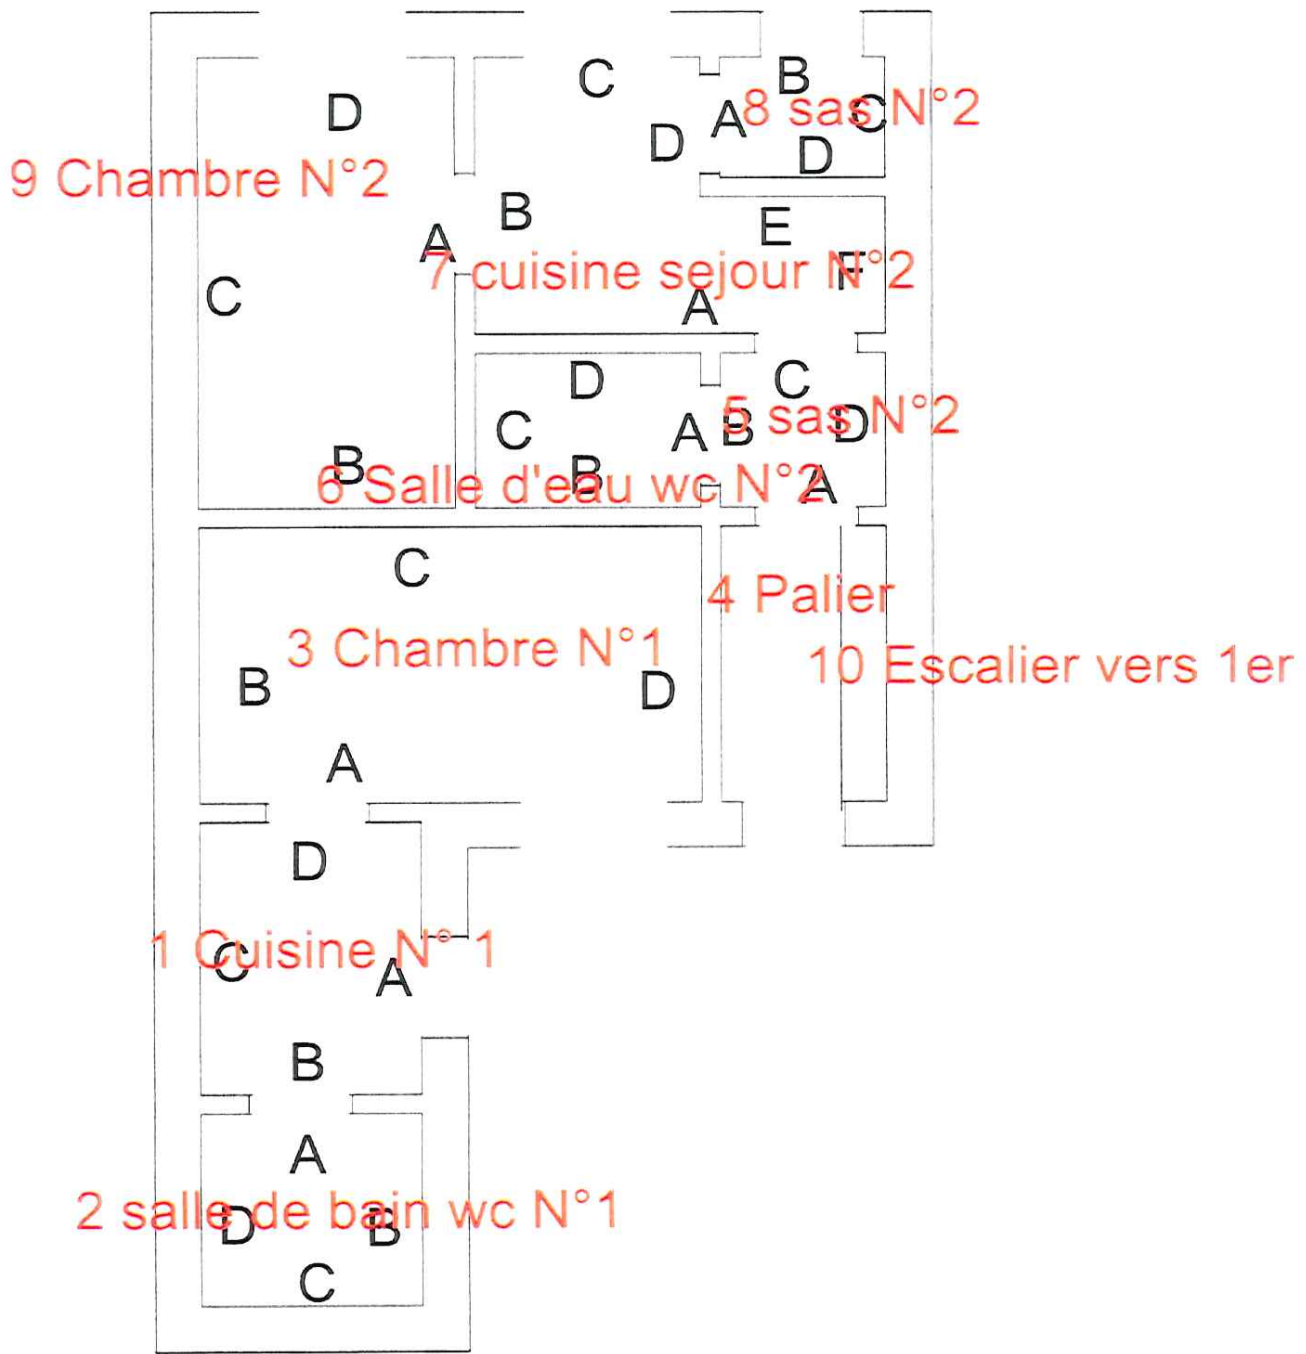
Rdc

ANNEXE 1 - CROQUIS DE SITUATION

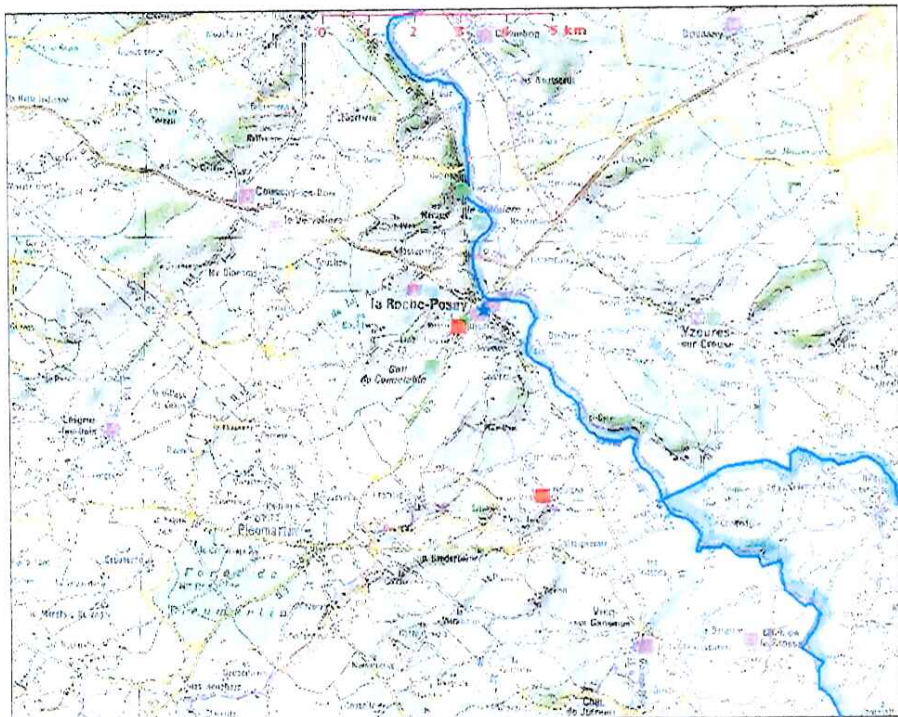
Glissement, chute, éboulement, effondrement, coulée, érosion

Légende de la carte

- Glissement
- ◆ Éboulement
- ▲ Coulée
- ★ Effondrement
- ▲ Érosion de berges
- Communes avec mouvements non localisés
